## “Gefahren lauern auch im Feuerwehrhaus“

### Beinaheunfall durch Abspringen eines Metallteils von einem Hallentor im Feuerwehrhaus

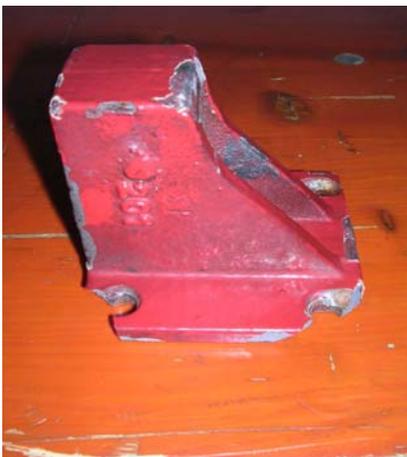
Bild 1: Lagerbock

Bei der Vor-Ort-Begehung im Feuerwehrhaus konnten die Torelemente mit den Bauteilen besichtigt werden. Auffälligkeiten zeigten sich an den Lagerböcken (Bild 1) für die Öffnungsmechanik, an denen die Befestigungsbohrungen ausgebrochen waren. Ebenso war die Schubstange (Bild 2) für die Öffnungsmechanik leicht verbogen. An den Türelementen waren die Kernbohrungen für die Befestigungsschrauben der Lagerböcke ausgerissen. Diese Auffälligkeiten deuten darauf hin, dass die aus Grauguss hergestellten Stützböcke für die Öffnungsmechanik der Belastung durch die Federmechanik nicht standgehalten haben.

Eine Bewertung der Situation lässt darauf schließen, dass die Befestigungstechnik für die bei der Schließbewegung auftretenden Kräfte nicht ausreichend ausgelegt war. Ob an den aus Grauguss hergestellten Stützböcken zum Unfallzeitpunkt bereits Schädigungen bestanden haben, ist nicht mehr nachzuvollziehen.

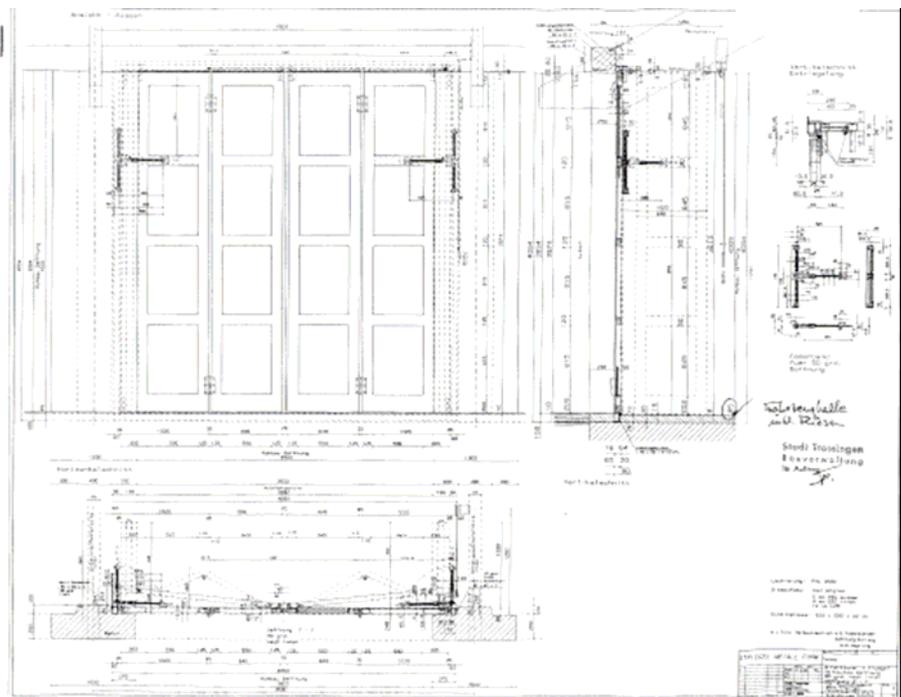
Bild 3: Einbausituation

**Falttor - vierflügelig**

**Hersteller:  
Fa. Striegel  
Metallform  
GmbH -  
Herbolzheim**

Sollten sie Feuerwehrtore gleicher Bauart in ihrem Feuerwehrhaus eingebaut haben, ist eine **Überprüfung** der o.g. Beschlagteile **dringend** erforderlich. Zur Beurteilung sollte eine befähigte Person (z.B. sachkundiger Schlossermeister) herangezogen werden.
